RECICLAR

R.087.93.PO

Ref: Serviços de Recuperação do Parque Lage - Fase I

**ESCOLA DE ARTES VISUAIS
PARQUE LAGE**

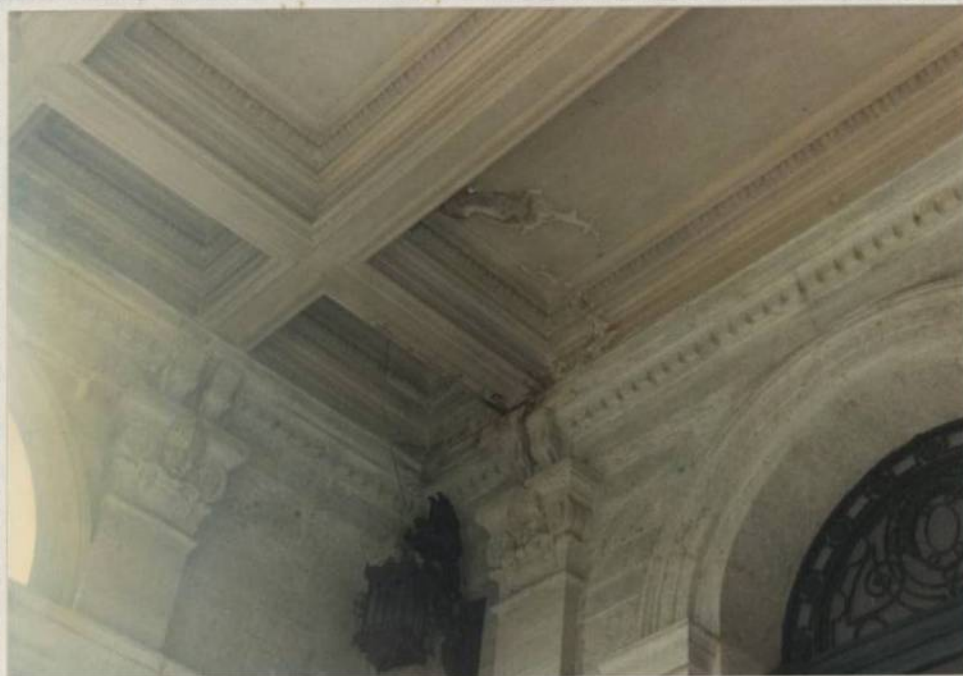
FOTO Nº 11 - DETALHE DO FORRO DO PÓRTECO DA FAÇADA PRINCIPAL - NOTAR INFILTRAÇÕES	FOTO Nº

O estado geral do prédio é bom, não havendo aparentemente nenhum problema de estabilidade. Os problemas mais sérios são decorrentes das infiltrações provenientes do terraço de cobertura. Estas infiltrações vem causando danos principalmente nos forros decorados das salas de exposições e da biblioteca, bem como ao revestimento de pó de pedra das galerias que circulam o pátio interno.

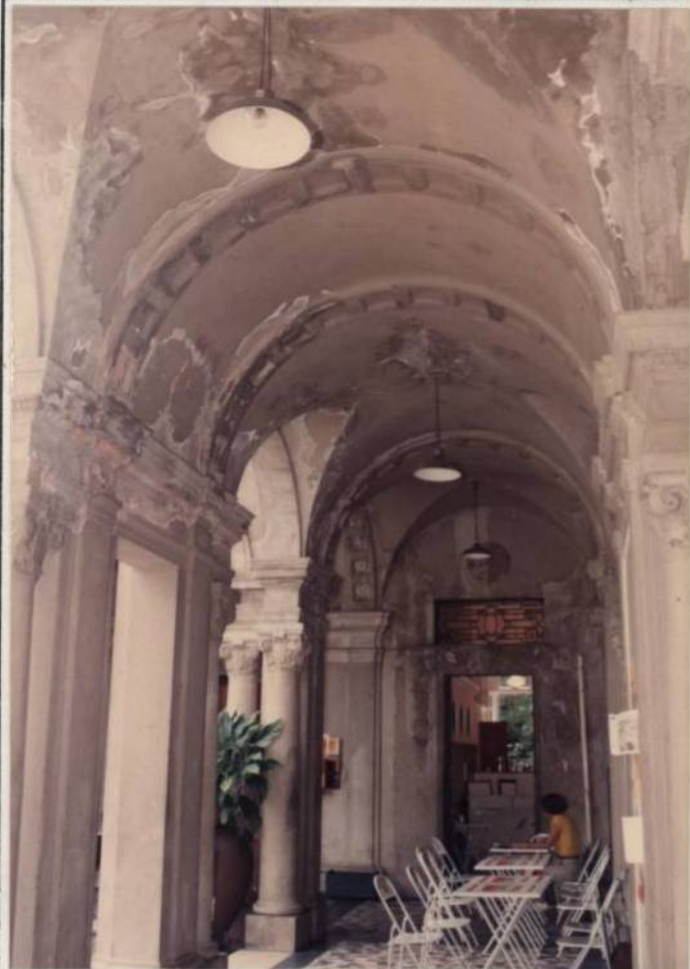
FOTO Nº 13 - VISTA GERAL DA
GALERIA QUE CIRCUNDA O
PÁTIO - NOTAR DANOS CAUSADOS
PELA INFILTRAÇÃO

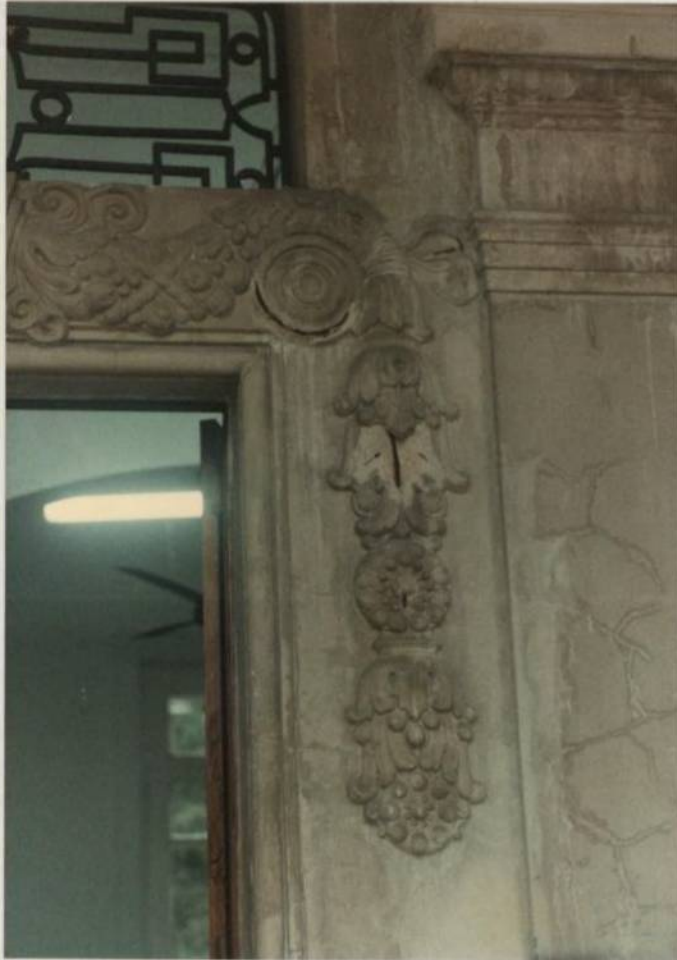
FOTO Nº 16 - DETALHE DE ORNA- MENTAÇÃO EM PÓ DE PEDRA - NOTAR DETERIORAÇÃO POR OXIDA- ÇÃO DA FERRAGEM	FOTO Nº

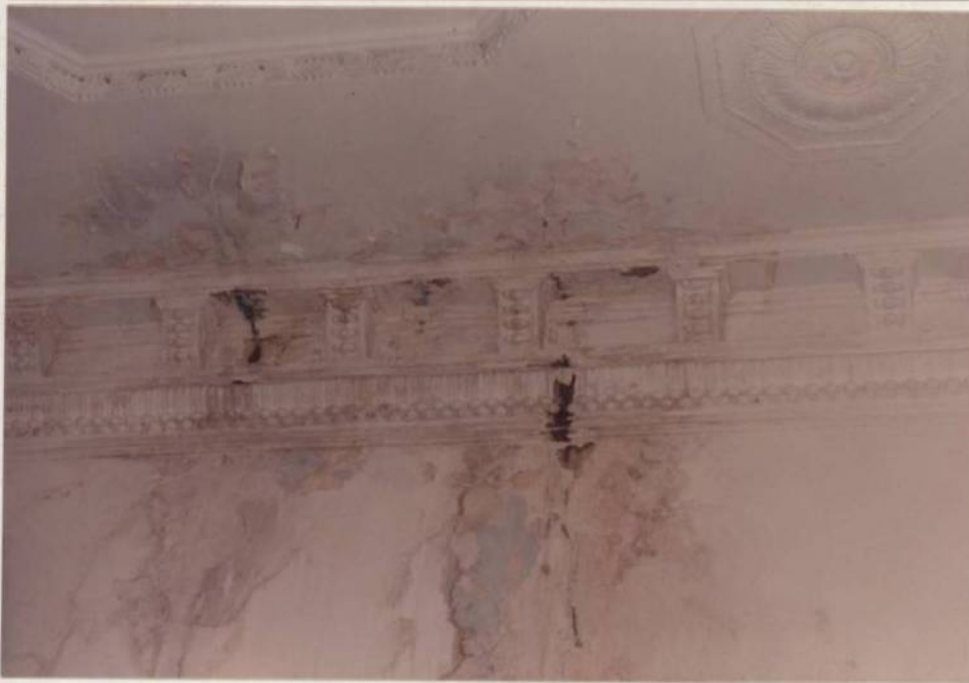
FOTO Nº 22 - DETALHE DAS INFILTRAÇÕES NO AMBIENTE 3

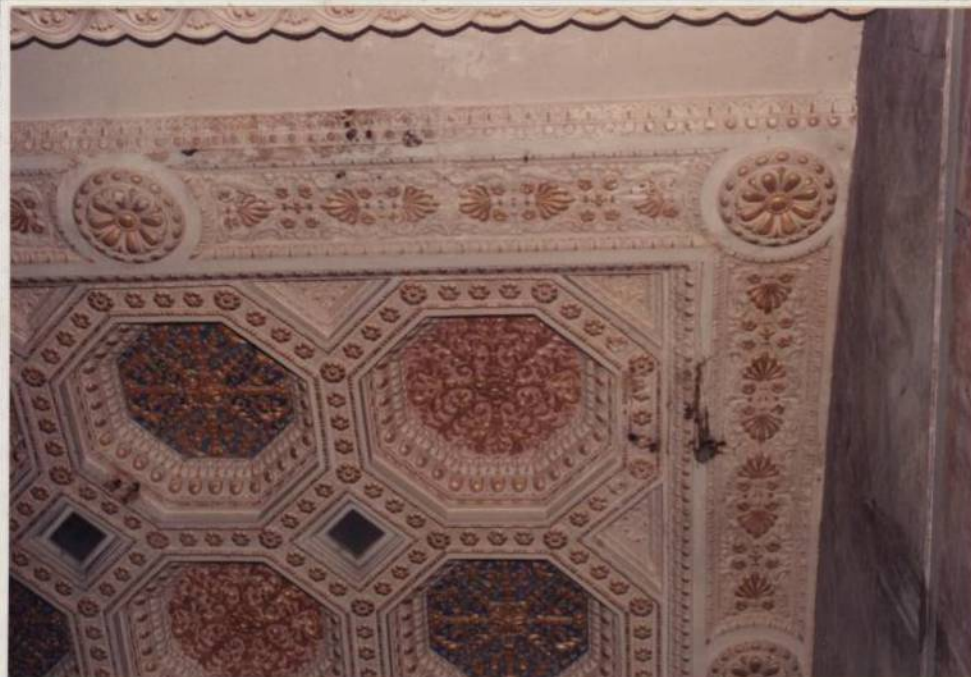
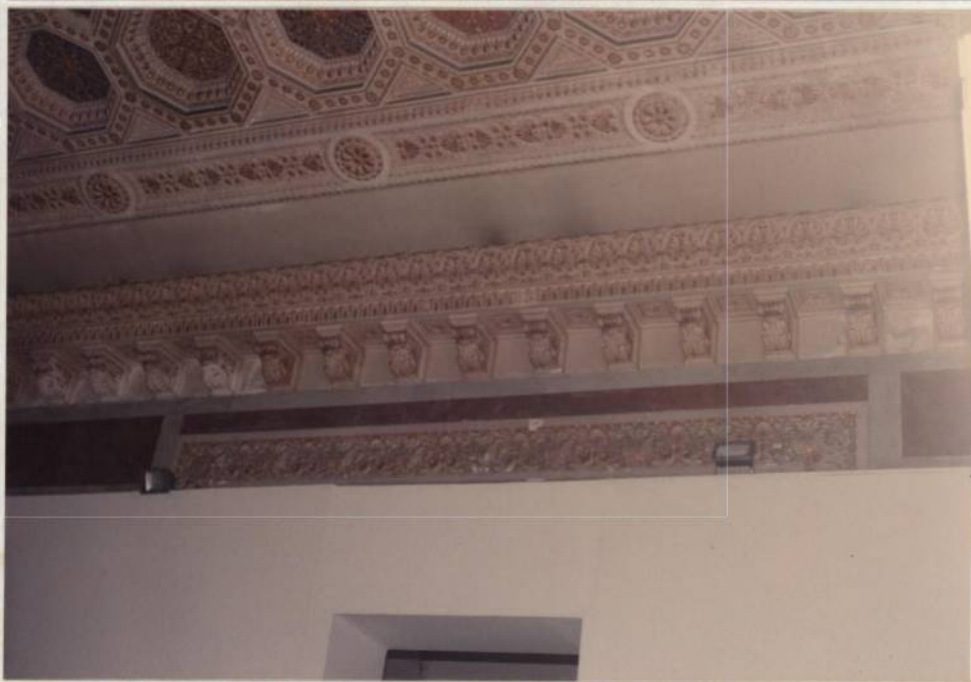
FOTO Nº 26 - DETALHE DO FORRO DO AMBIENTE 4 - NOTAR DANOS CAUSADOS PELA INFILTRAÇÃO	FOTO Nº 27 - IDEM

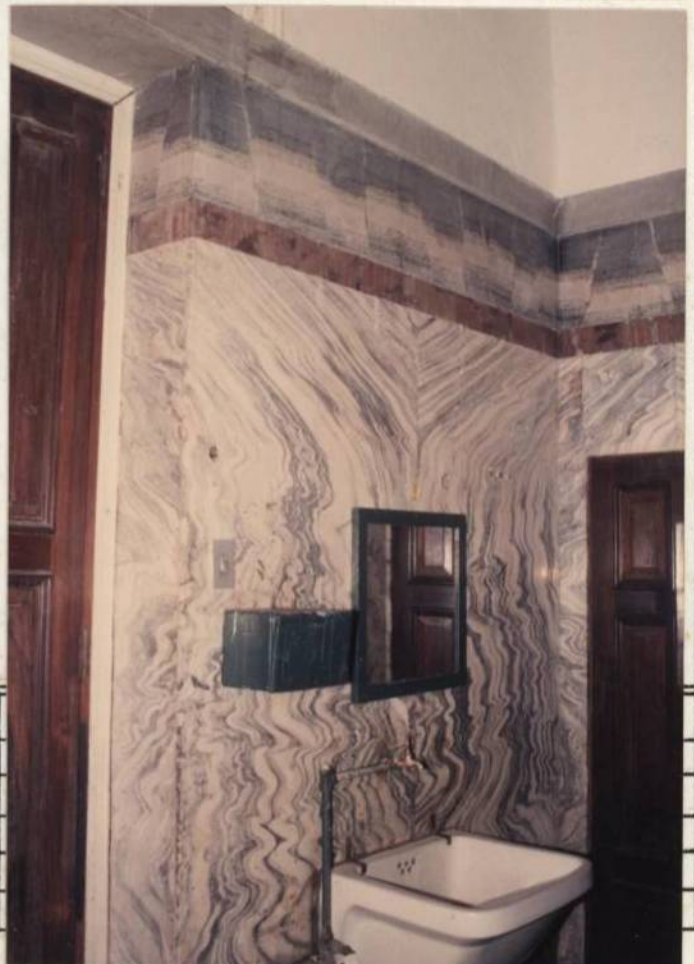
FOTO Nº 39 - DETALHE DO PISO
DO AMBIENTE 24 - BANHEIRO
MASCULINO
FOTO Nº 40 - DETALHE DA PAREDE
DO MESMO AMBIENTE, NOTAR DETE-
RIORAÇÕES NO MARMORE

Após análise preliminar das pedras de mármore dos banheiros, vimos informar a V.Sa. que as degradações observadas estão sendo provocadas, principalmente, pela presença de sulfato de cálcio dihidratado.

Seria necessário fazer uma prospecção no local para confirmação, mas, aparentemente, as pedras de mármore foram assentadas no local usando-se gesso como aglutinante. Por efeito da umidade, esse gesso (sulfato de cálcio), está migrando para a superfície e causando a degradação, conforme observado.

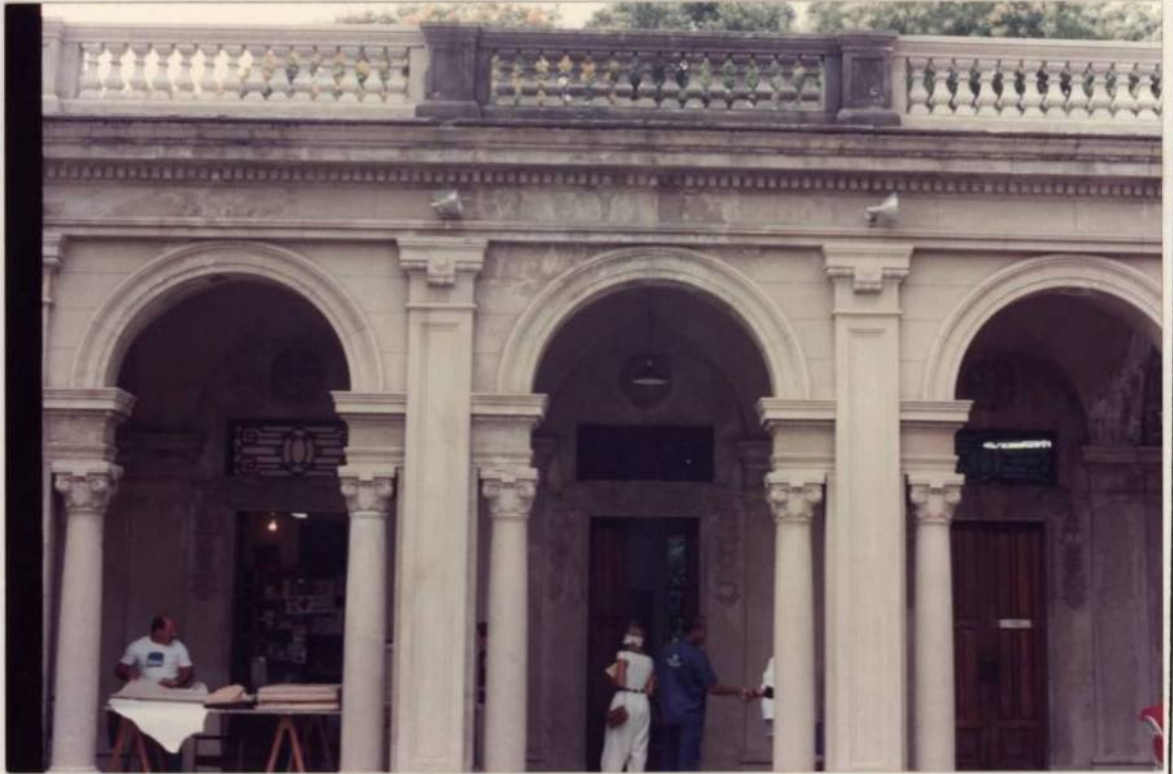
FOTO Nº	FOTO Nº
DETALHE DA FACHADA DO PATIO INTERNO. NOTAR LIMPEZA SUPERFICIAL EFETUADA NA BALAUSTRADA DO TERRAÇO.

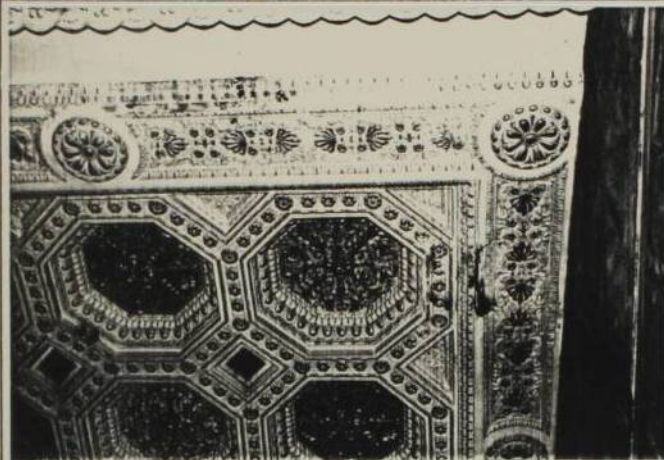
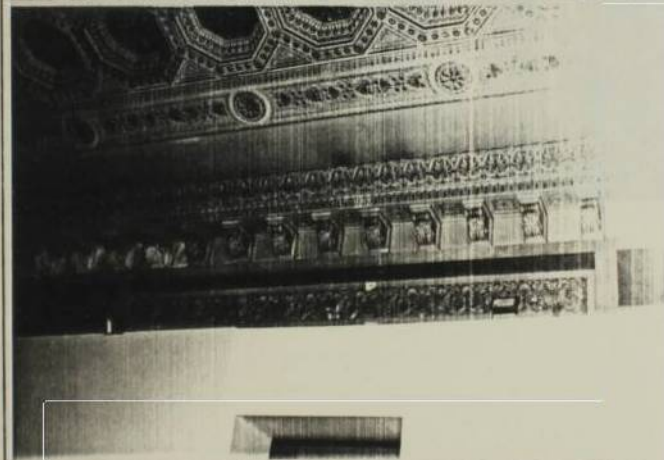
FOTO Nº 26 - DETALHE DO FORRO
DO AMBIENTE 4 - NOTAR DANOS
CAUSADOS PELA INFILTRAÇÃO

FOTO Nº 27 - IDEM
