RECICLAR

R.087.93.PO

Ref: Serviços de Recuperação do Parque Lage - Fase I

**ESCOLA DE ARTES VISUAIS
PARQUE LAGE**

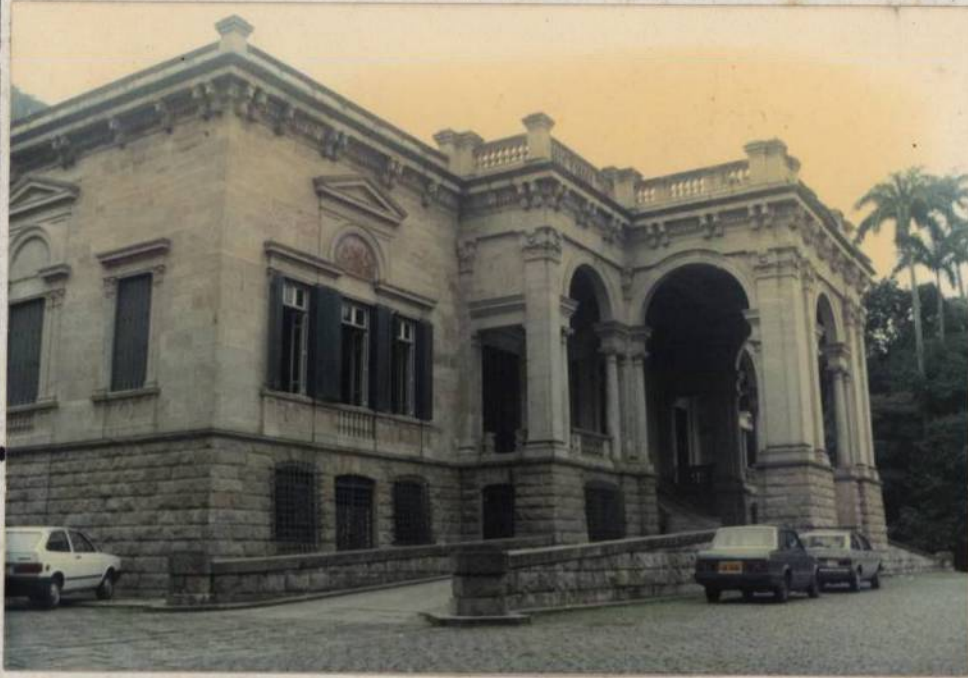
FOTO Nº1 - FACHADA PRINCIPAL	FOTO Nº2 - FACHADA OESTE

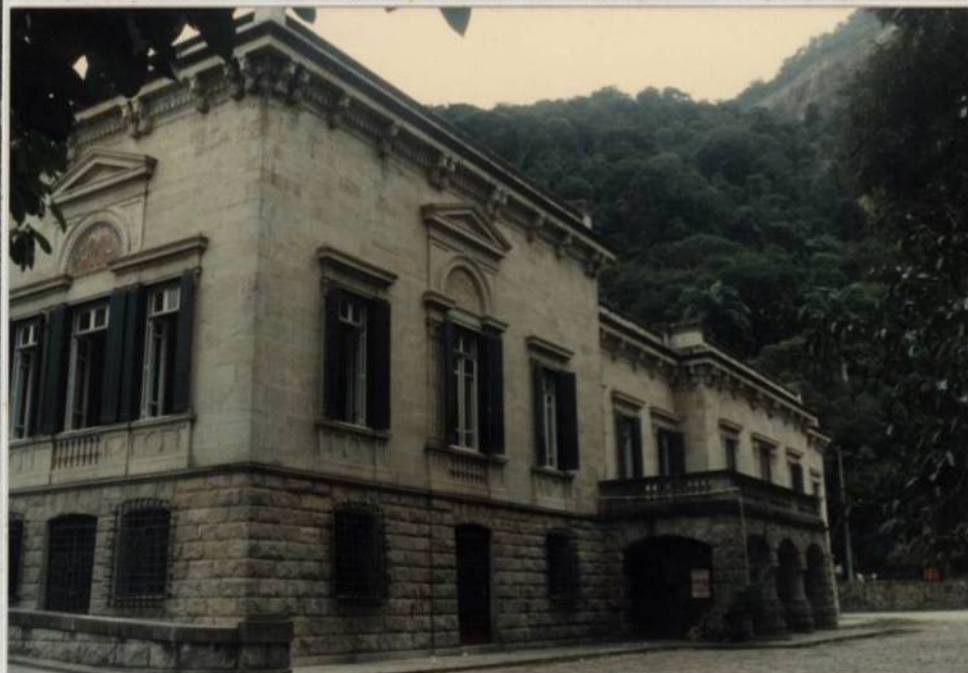
FOTO Nº 5 - FACHADA LESTE	FOTO Nº 6 - DETALHE DA FACHADA OESTE - JANELA DA CANTINA, NOTAR VÃO PARA EXAUSTOR DA COIFAS

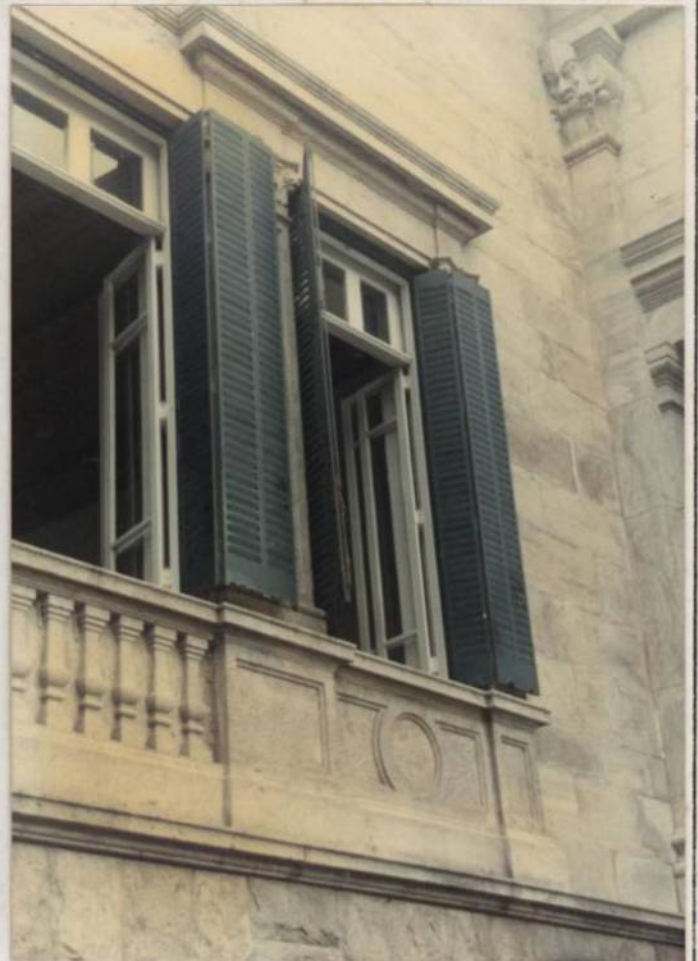
FOTO Nº 7 - DETALHE DA FACHADA PRINCIPAL - GUARDA CORPO DA SACADA DO PÓRTICO	FOTO Nº 8 - DETALHE DA FACHADA PRINCIPAL -

FOTO Nº 8 - DETALHE DA FACHADA
PRINCIPAL -

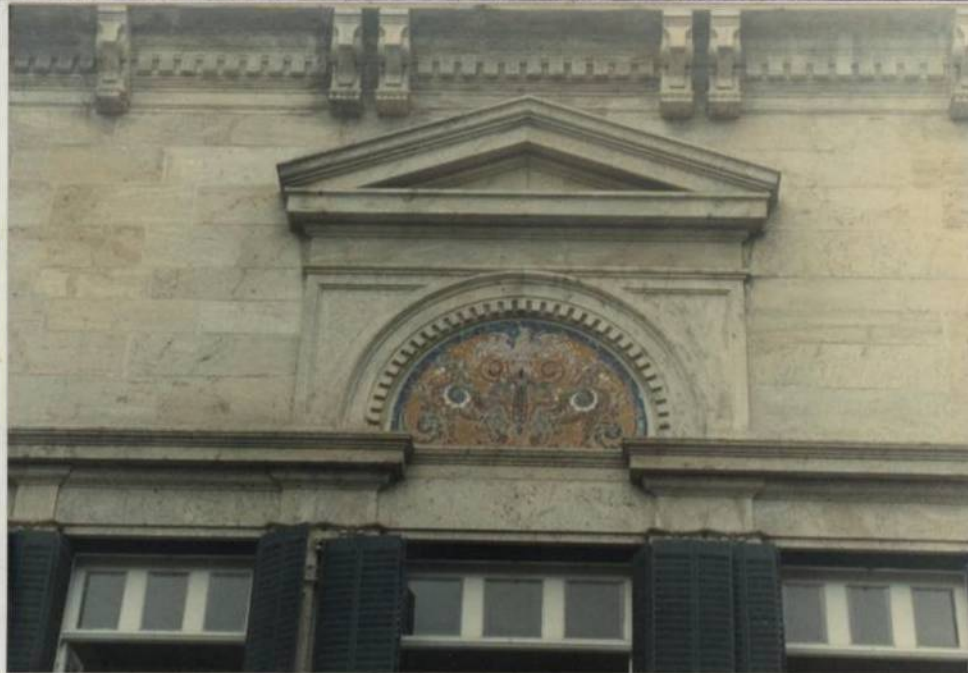
FOTO Nº 9 - DETALHE DA FACHADA
PRINCIPAL - MOSAICO DO TIMPANO

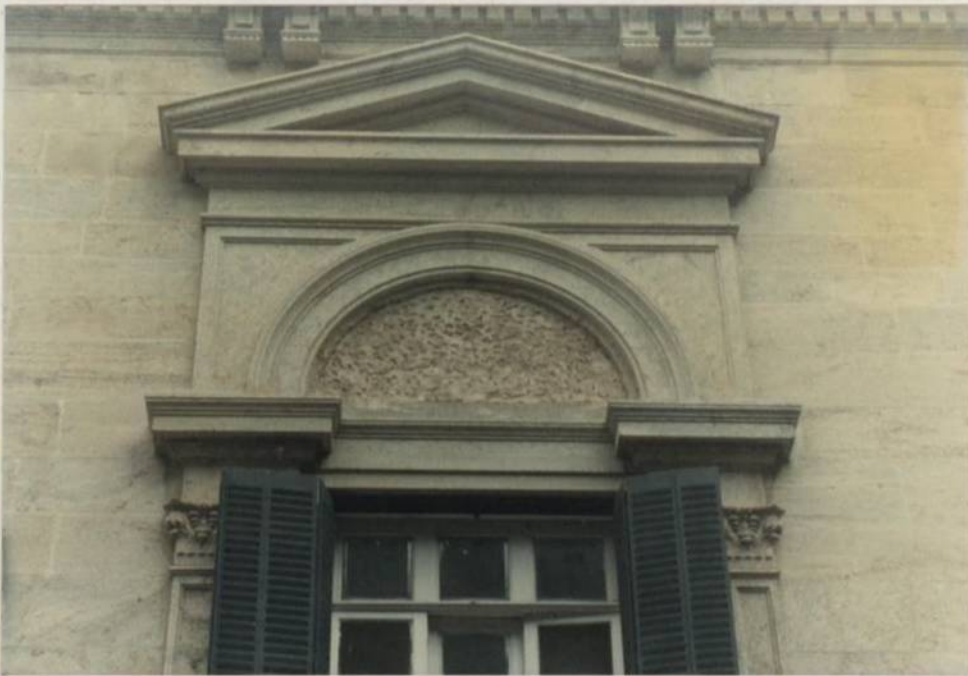
FOTO Nº 10 - DETALHE DA FACHADA
LESTE - AUSÊNCIA DO MOSAICO -
PARECE - NOS QUE NÃO CHEGOU
A SER INSTALADO.

FOTO Nº 10 - DETALHE DA FACHADA
LESTE - AUSENCIA DO MOSAICO -
PARECE-NOS QUE NÃO CHEGOU
A SER INSTALADO.

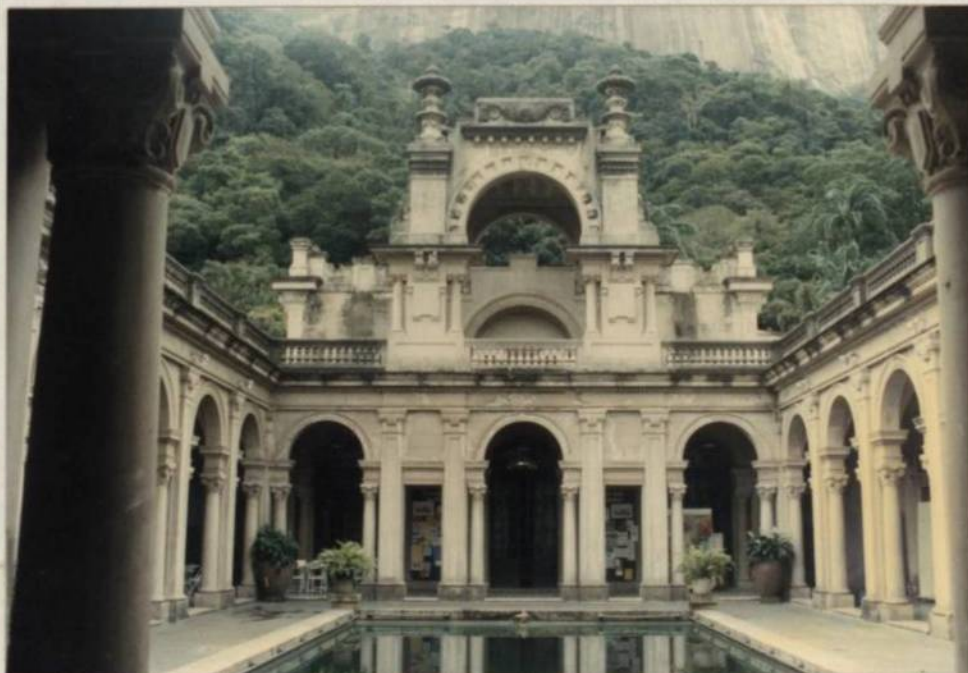
FOTO Nº 12 - VISTA GERAL DO
PÁTIO INTERNO

FOTO Nº 12 - VISTA GERAL DO
PATIO INTERNO

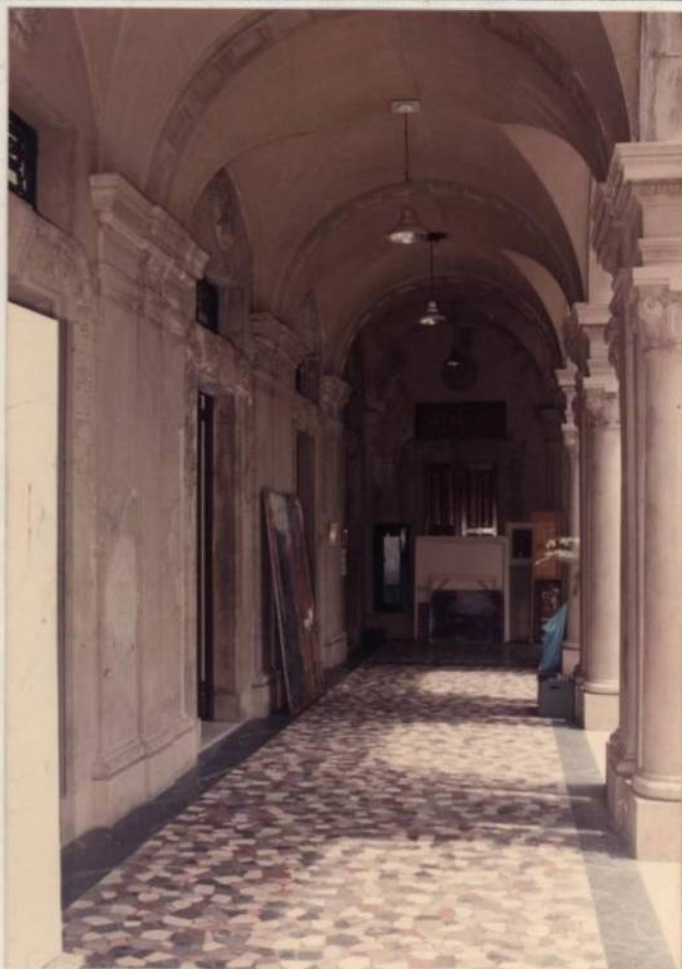
FOTO Nº 13 - VISTA GERAL DA
GALERIA QUE CIRCUNDA O
PÁTIO - NOTAR DANOS CAUSADOS
PELA INFILTRAÇÃO

O estado geral do prédio é bom, não havendo aparentemente nenhum problema de estabilidade. Os problemas mais sérios são decorrentes das infiltrações provenientes do terraço de cobertura. Estas infiltrações vem causando danos principalmente nos forros decorados das salas de exposições e da biblioteca, bem como ao revestimento de pó de pedra das galerias que circulam o pátio interno.

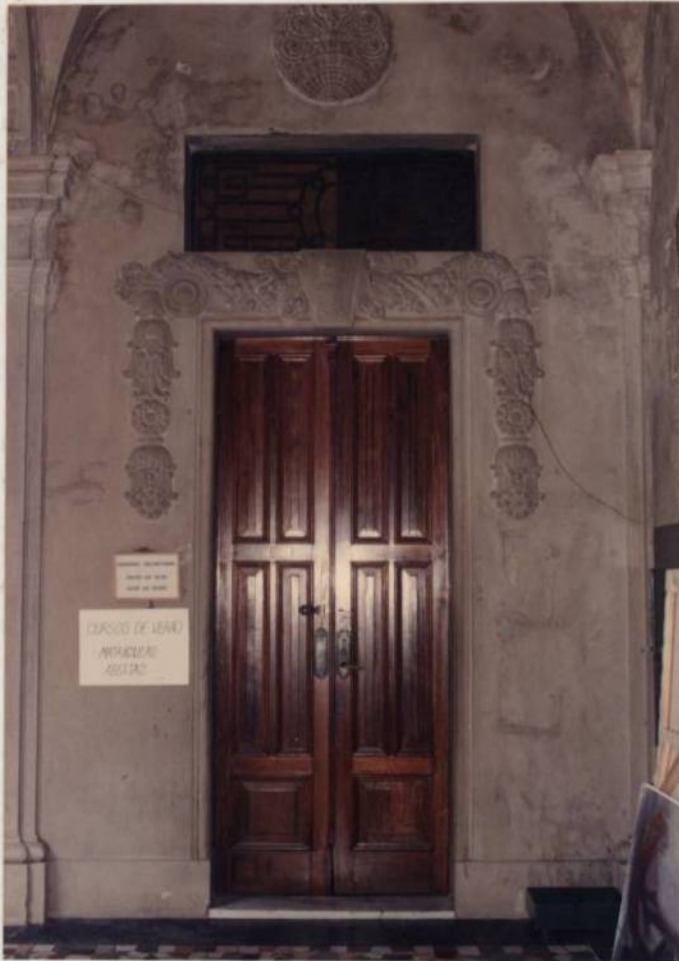
FOTO Nº 15. PORTA DE ACESSO A UM DOS COMODOS DO PAV. NOME	FOTO Nº

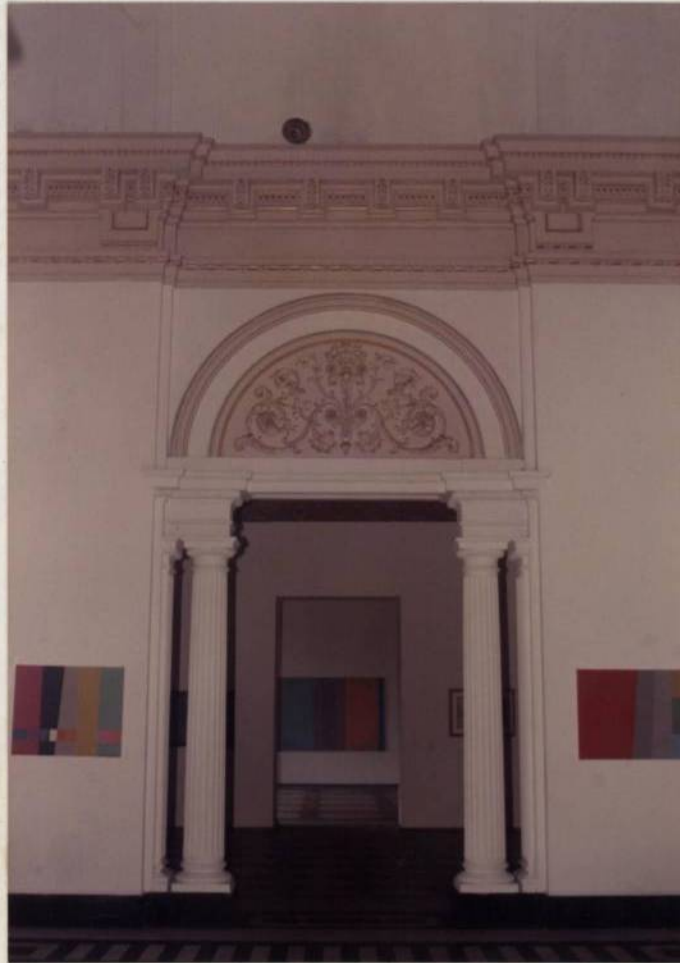
FOTO Nº 19 - DETALHE VÃO QUE INTERLIGA O HALL E AS SALAS DE EXPOSIÇÃO	FOTO Nº 20 - DETALHE DO MESMO VÃO VISTO DA SALA DE EXPOSIÇÃO

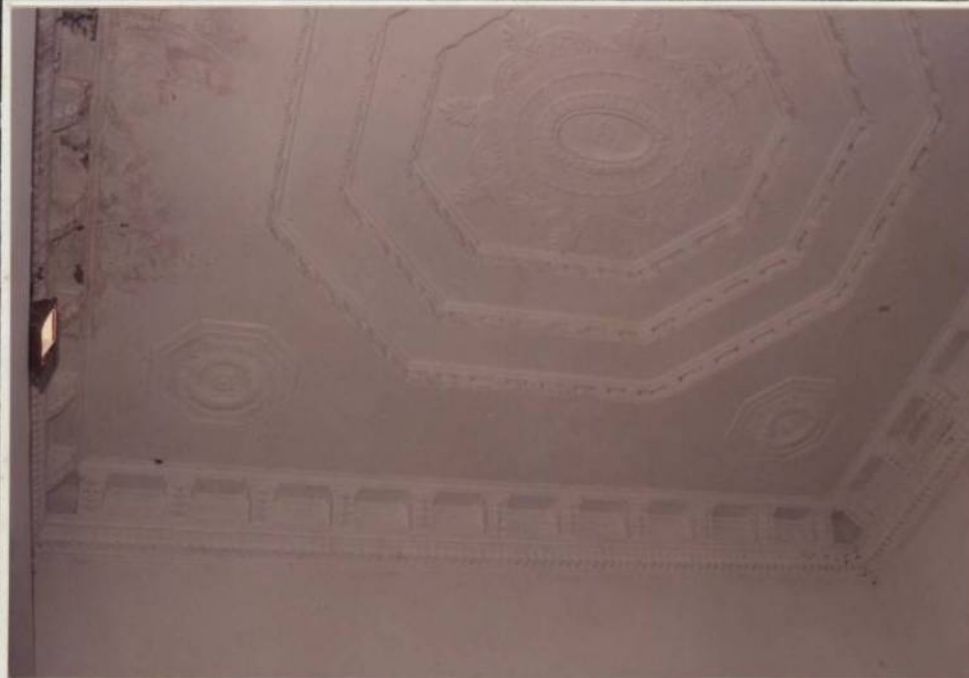
FOTO Nº 21 - FORRO DA SALA DE EXPOSIÇÕES (AMBIENTE 3)

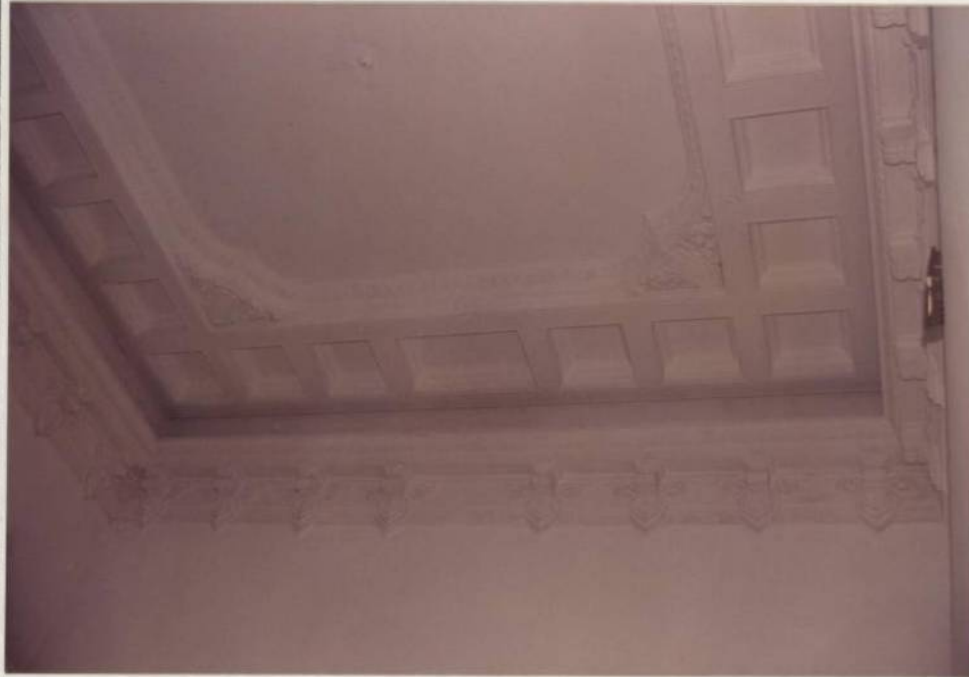
FOTO Nº 23 - FORRO DA SALA DE EXPOSIÇÕES (AMBIENTE 1)	FOTO Nº

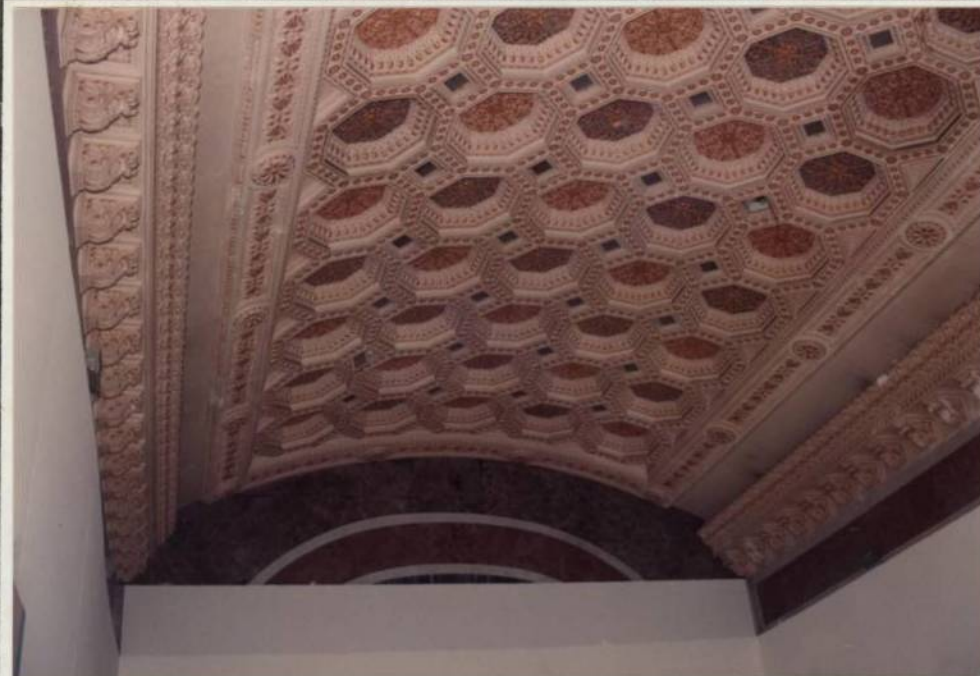
FOTO Nº 24 - FORRO DO SALÃO DE EXPOSIÇÕES (AMBIENTE 4) - NOTAR PAINÉIS DE MADEIRA JUSTAPOSTOS AS PAREDES.	FOTO Nº 25 - PISO DO SALÃO DE EXPOSIÇÕES (AMBIENTE 4)

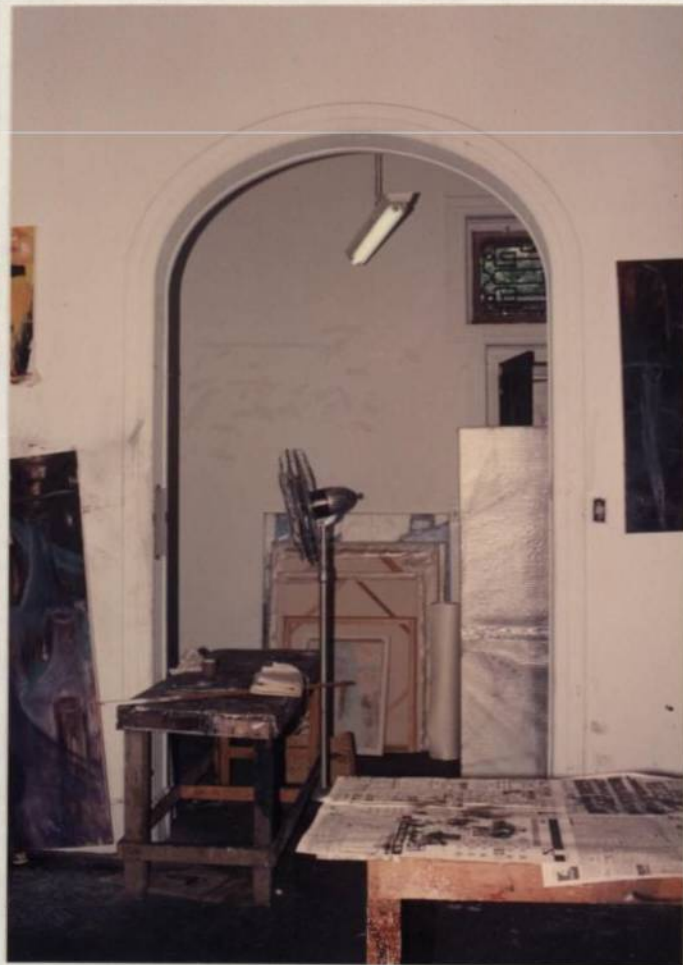
FOTO Nº 29 - NÚCLEO AVANÇADO -
VÃO ORIGINAL MANTIDO ENTRE
AMBIENTE 22 E 21

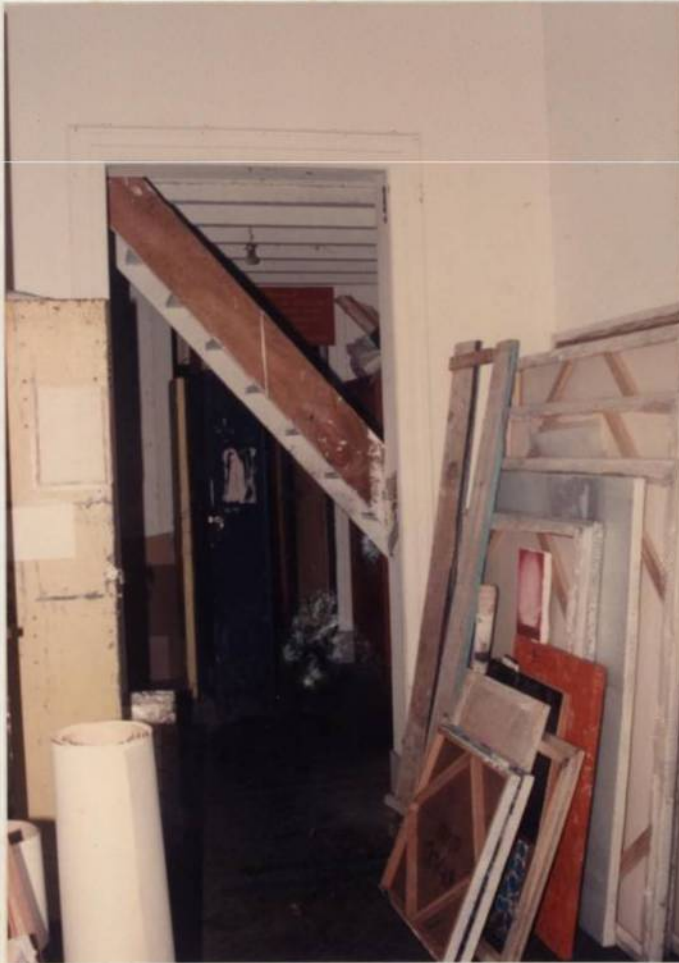
FOTO Nº 30 - NÓCIO AVANÇADO VISTA DO AMBIENTE 21 PARA O AMBIENTE 19	FOTO Nº 31 - VISTA DE UMA SALA DE AULA (AMBIENTE 11) - NOTAR ARCO MAIS RECENTE EM 1º PLANO E VÃO ORIGINAL MANTIDO EM 2º PLANO.

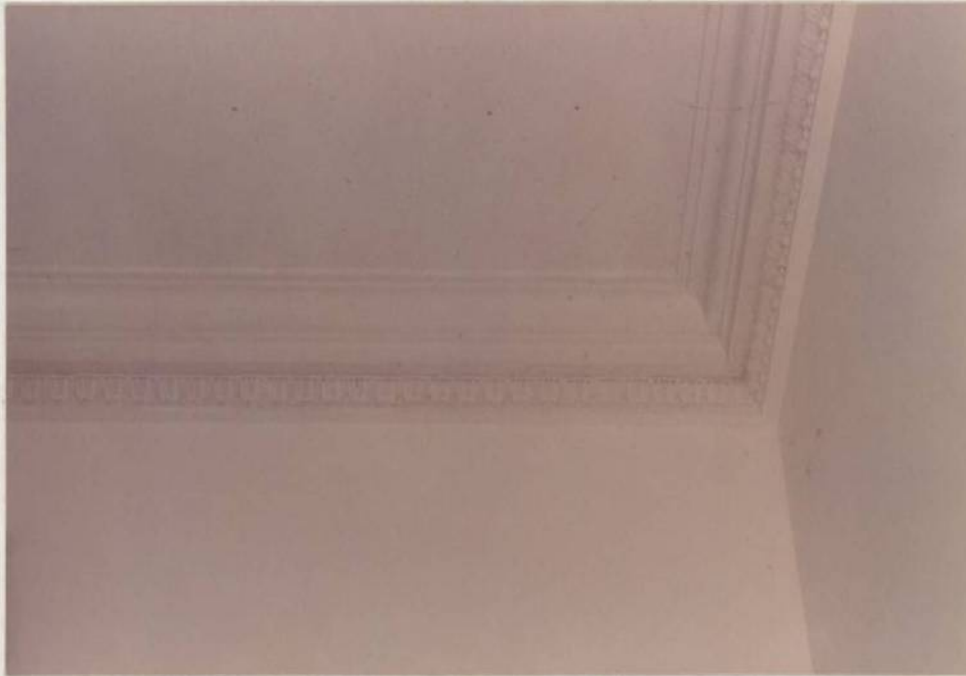
FOTO Nº 34 - DETALHE DO FORRO DO AMBIENTE 22, NÚCLEO AVANÇADO	FOTO Nº 35 - DETALHE DO FORRO DO AMBIENTE II, SALA DE AULA - NOTAR REVESTIMENTO TEXTURIZADO NA PAREDE.

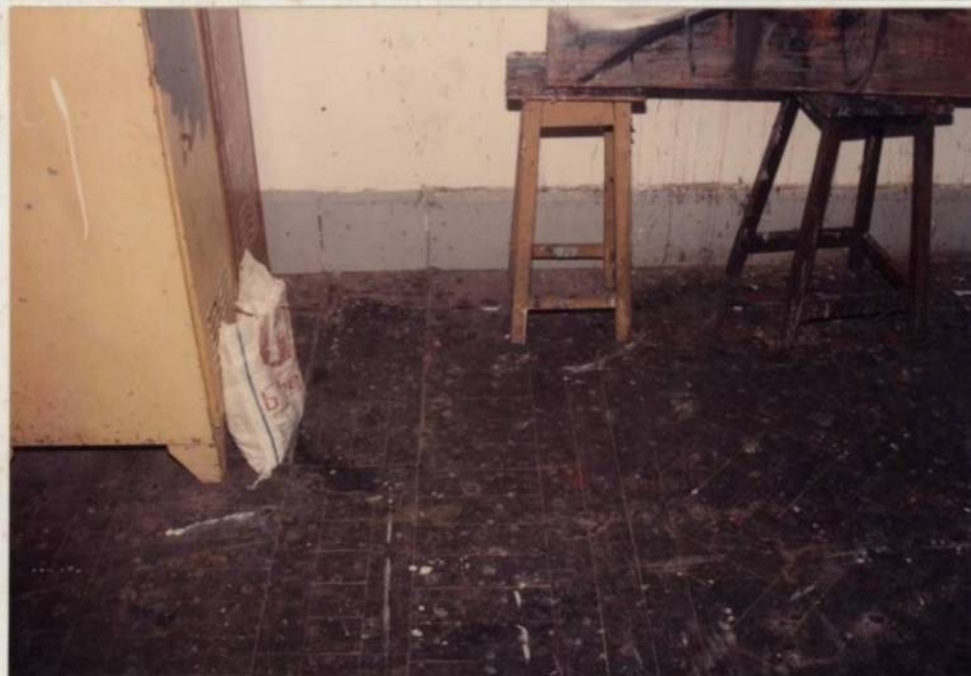
FOTO Nº 36 - DETALHE DO PISO DE TACO DO AMBIENTE 20, NÚCLEO SUANADO - NOTAR REMENDO NO TACO E NO RODAPÉ DEVIDO A ABERTURA DE ARCO NA PAREDE.	FOTO Nº

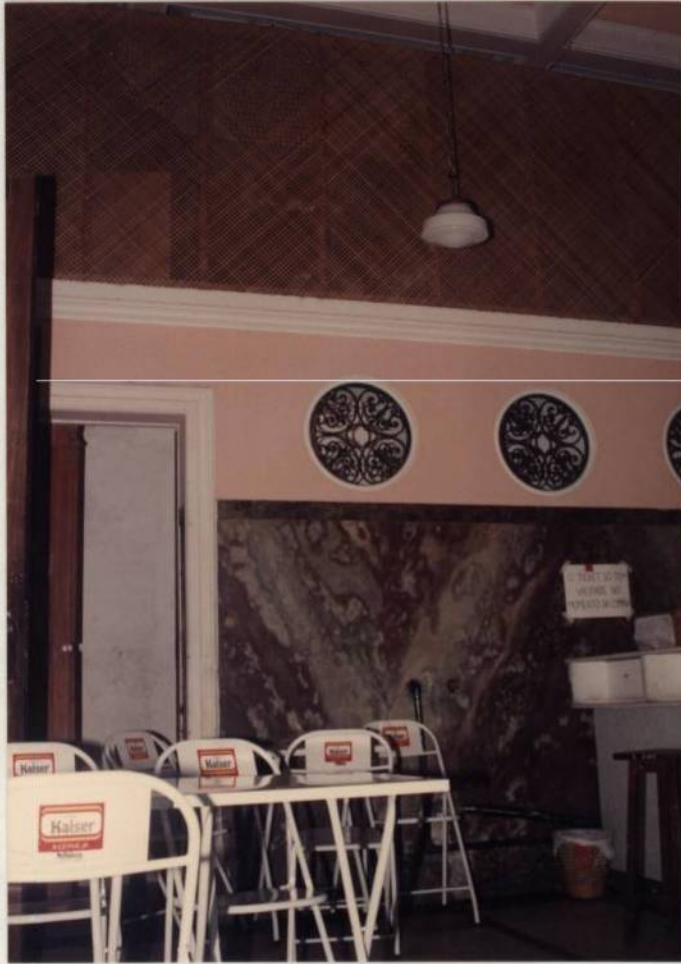
FOTO Nº 37 - VISTA DA CANTINA
(AMBIENTE 14)

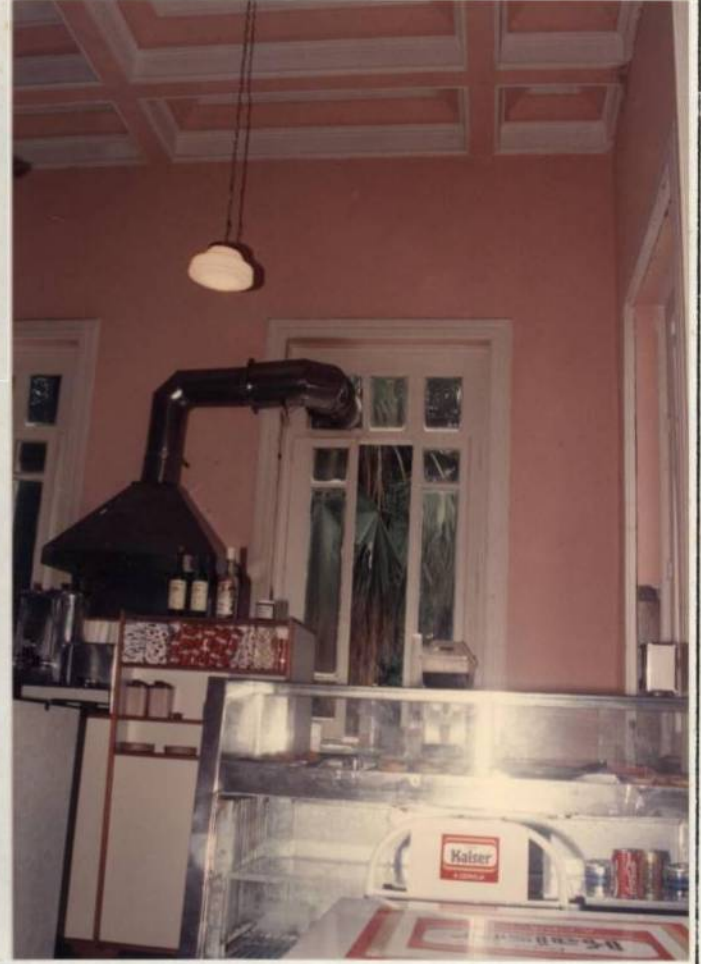
FOTO Nº 38 OUTRA VISTA

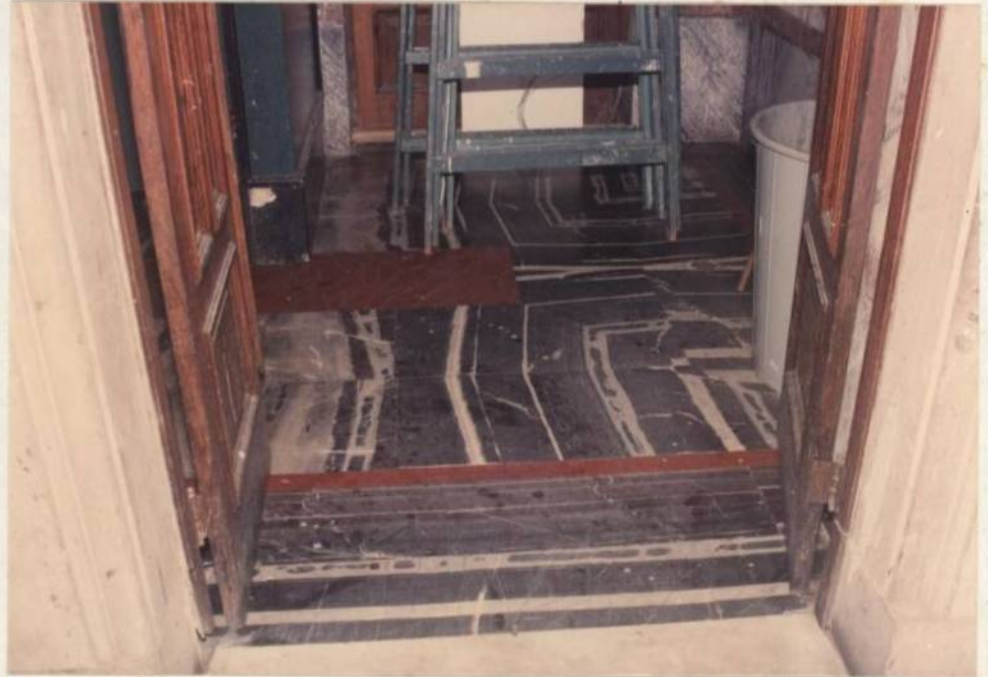
FOTO Nº 39 - DETALHE DO PISO
DO AMBIENTE 24 - BANHEIRO
MASCULINO
FOTO Nº 40 - DETALHE DA PAREDE
DO MESMO AMBIENTE, NOTAR DETE-
RIORAÇÕES NO MARMORE

Após análise preliminar das pedras de mármore dos banheiros, vimos informar a V.Sa. que as degradações observadas estão sendo provocadas, principalmente, pela presença de sulfato de cálcio dihidratado.

Seria necessário fazer uma prospecção no local para confirmação, mas, aparentemente, as pedras de mármore foram assentadas no local usando-se gesso como aglutinante. Por efeito da umidade, esse gesso (sulfato de cálcio), está migrando para a superfície e causando a degradação, conforme observado.

FOTO Nº 40 - DETALHE DA PAREDE
DO MESMO AMBIENTE, NOTAR DEFE-
RIORAÇÕES NO MARMORE

Entretanto já nesta fase apresentamos os Projetos de Arquitetura de dois banheiros existentes no pavimento nobre. O motivo que levou a direção da AMEAV a tomar a iniciativa de financiar o desenvolvimento do projeto destes dois banheiros, foi o precário estado das instalações existentes e a constatação do elevado grau de deterioração dos mármore de revestimento desses ambientes.

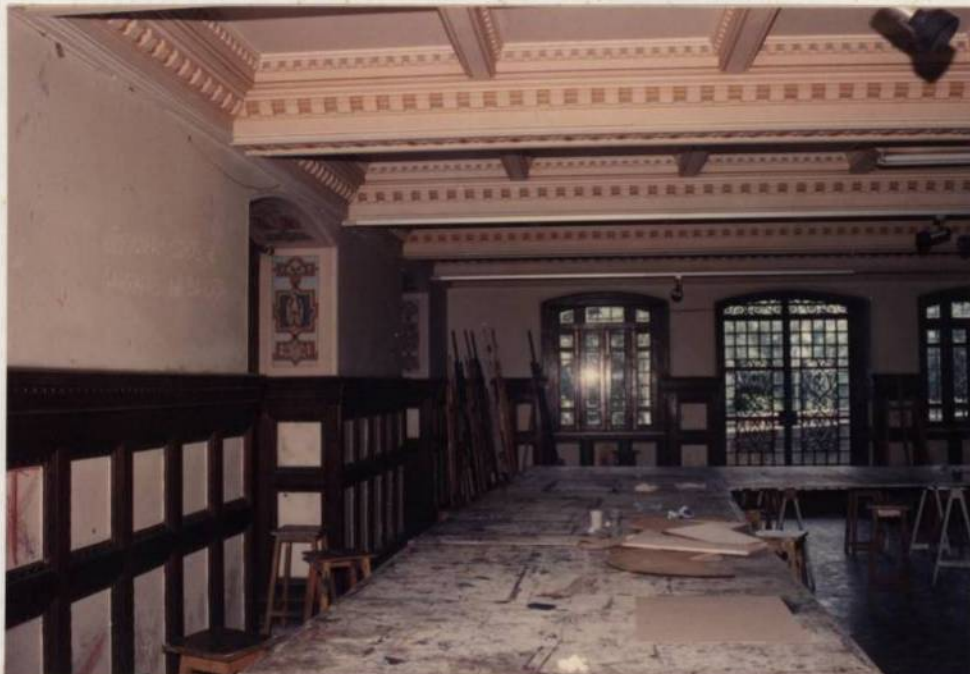
FOTO Nº 41 - VISTA GERAL DO SALÃO DE BILHAR NO PAVIMENTO INFERIOR - AMBIENTE 23, ATUAL SALA DE DESENHO	FOTO Nº

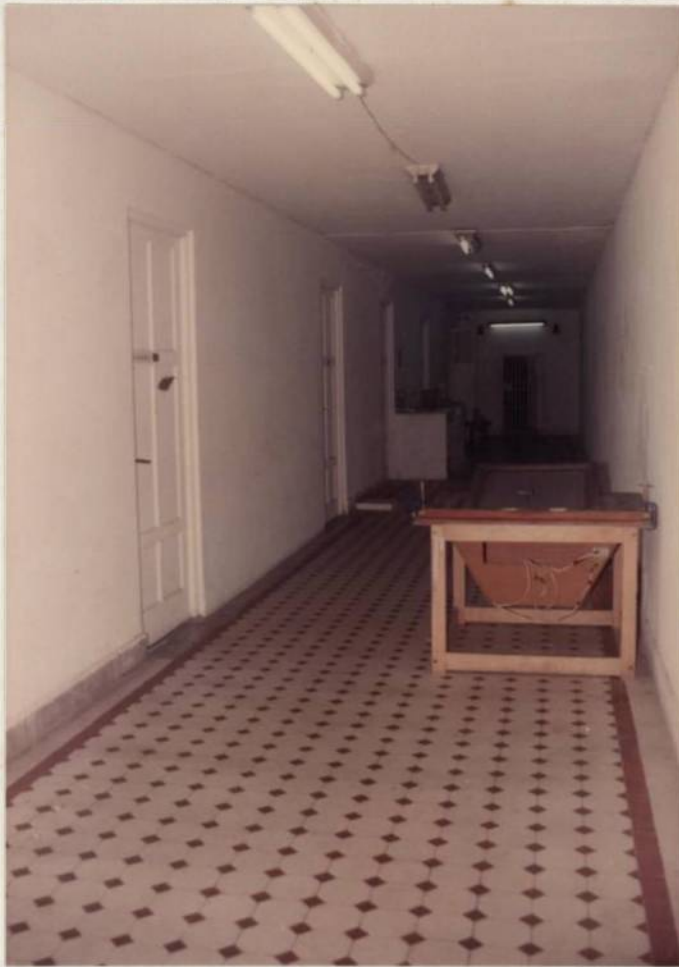
FOTO Nº 42 - PAVIMENTO INTERIOR VISTA DA CIRCULAÇÃO À DIREITA	FOTO Nº 43 - PAVIMENTO INTERIOR VISTA DA CIRCULAÇÃO À POSTERIOR

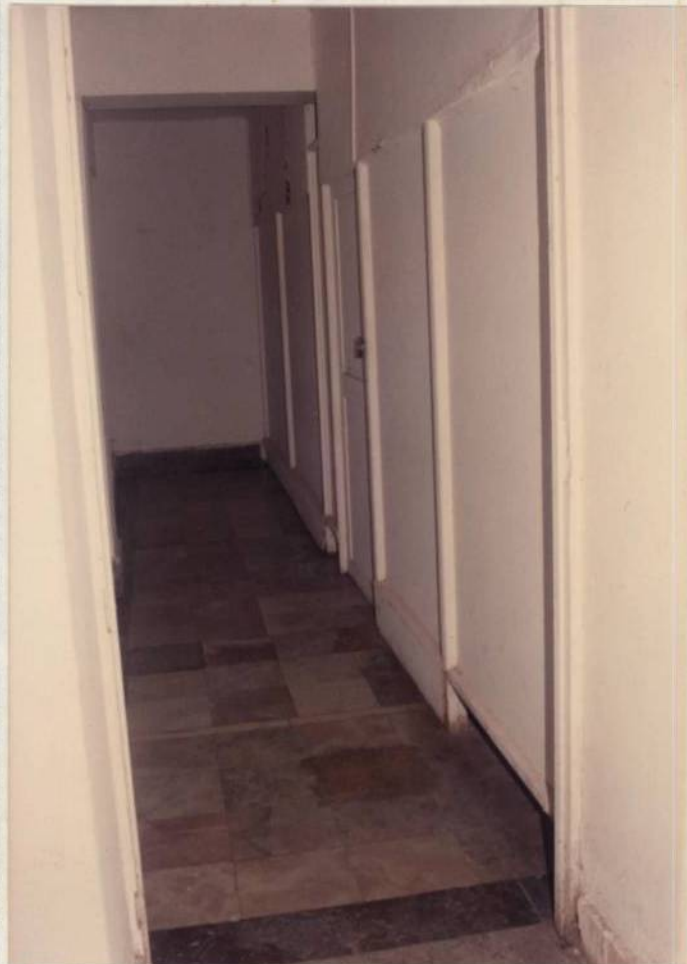
FOTO Nº 44 - VISTA DO AMBIENTE	FOTO Nº
6, NOTAR DIVISÓRIA DE MADEIRA	
SUB DIVIDINDO O COMODO.

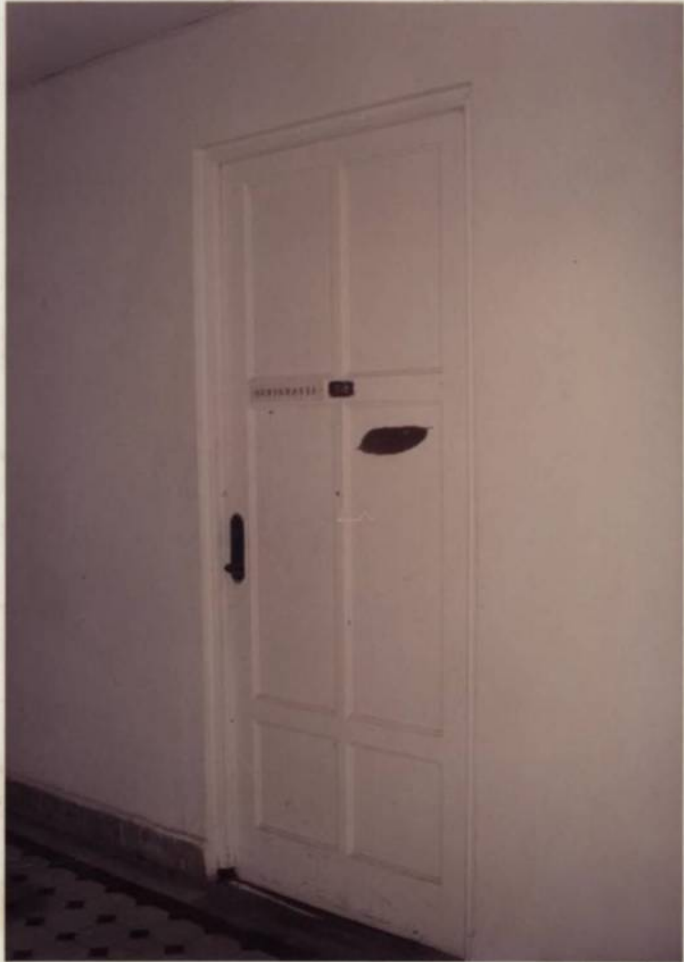
FOTO Nº 45 - PORTA DE ACESSO AO ATELIER DE SERIGRAFIA, AMBIENTE 15 Pav. INFERIOR	FOTO Nº 46 - PORTA DE ACESSO A SALA DE DESENHO, AMBIENTE 23.

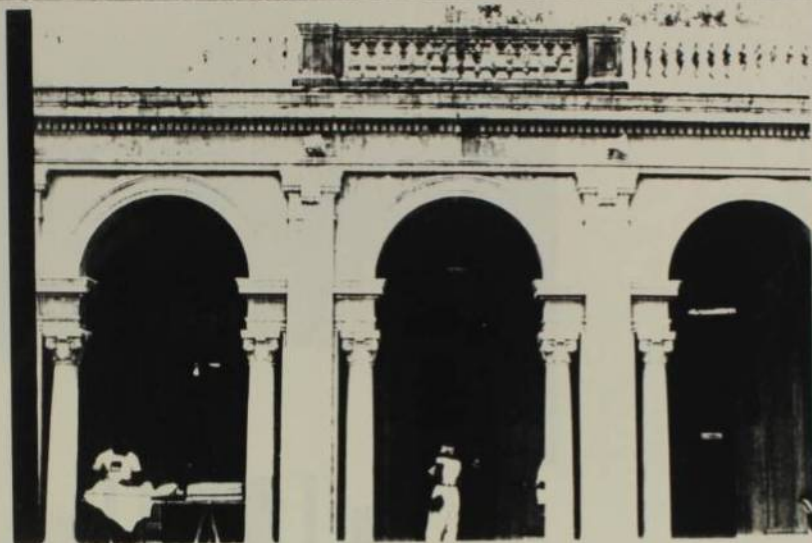
Foto Nº

DETALHE DA FACHADA DO PATIO INTERNO. NOTAR LIMPEZA SUPERFICIAL EFETUADA NA BALAUSTRADA DO TERRAÇO.

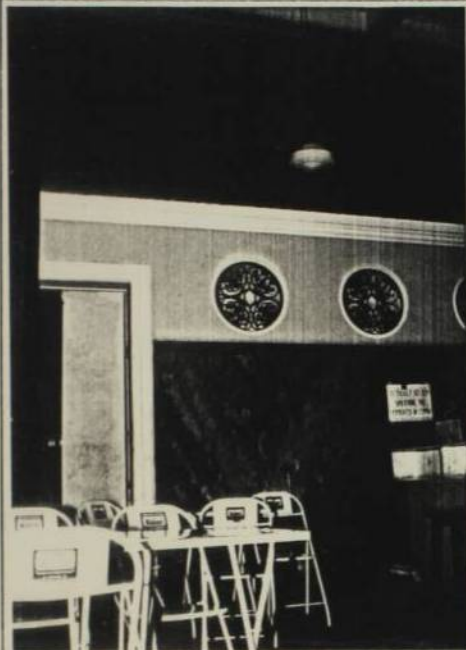
FOTO Nº 37 - VISTA DA CANTINA
(AMBIENTE 14)

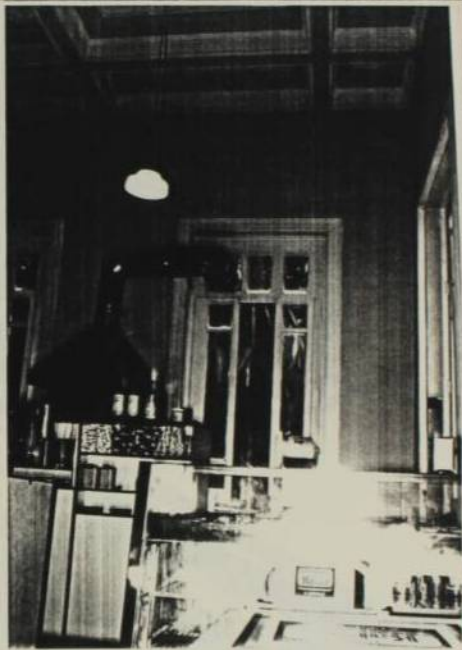
FOTO Nº 38 OUTRA VISTA

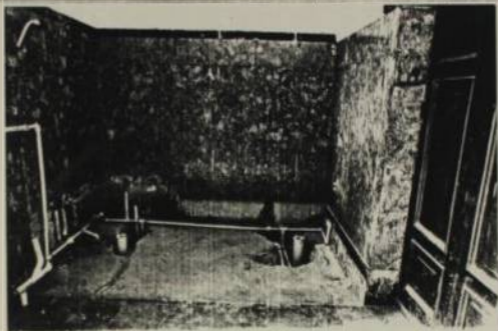
FOTO Nº

VISTA DO BANHEIRO DE HOS-
PEDRO (FUTURO SANITARIO MASCU-
LINO) APÓS REMOÇÃO DAS INTER-
VENÇÕES.

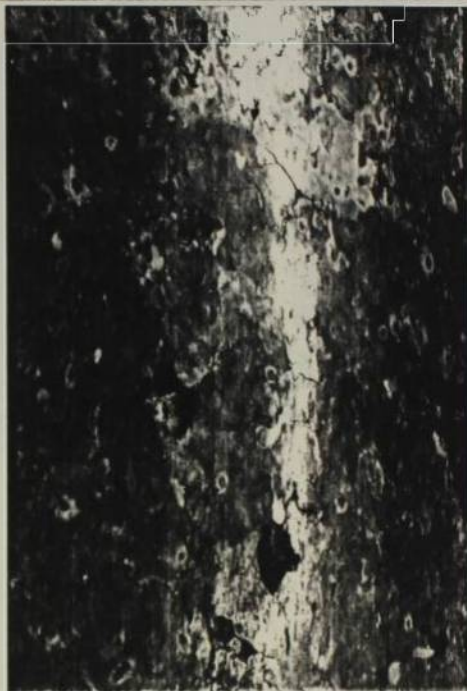
FOTO Nº

DETALHE DO MÁRMORE DO BANHEI-
RO DE HÓSPEDES (FUTURO SANITÁRIO
MASCULINO).

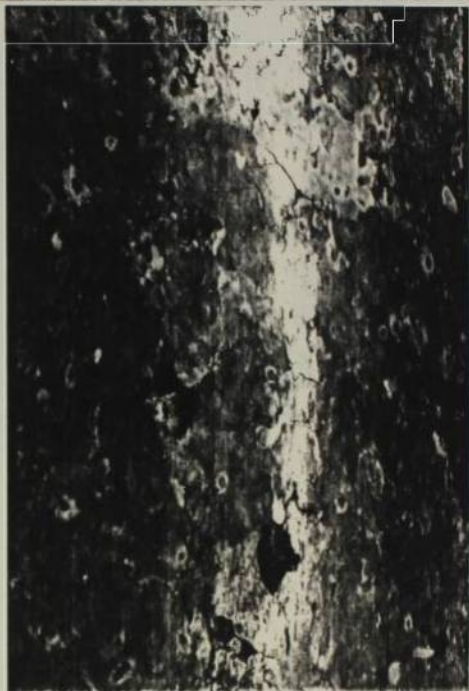
FOTO Nº

DETALHE DO MÁRMORE DO BANHEI-
RO DE HÓSPEDES (FUTURO SANITÁRIO
MASCULINO).
